MPMによる冬季路面高頻度モニタリングと道路台帳図面を利用したPSS地域実装

本研究では、道路台帳 CAD/GIS 画面と動画とを連動させた舗装支援システム (PSS : Pavement Supporting System) に加え、加速度計を用いた簡易路面平坦性測定装置であるモバイルプロフィロメータ (MPM : Mobile Profilometer) により取得した IRI を各路線の測点方向の舗装劣化度グラフ等に出力することが可能となった。また、MPM で路面調査を行い、DB に高頻度に IRI データを取込むことにより、特定位置での時系列の路面状況の把握を可能とした。冬季の地方主要都市の主要市道 7 路線にて MPM による高頻度 IRI 計測を行い、冬季においても IRI 計測が可能となることを確認できた。また、冬季の路面状況推移をみると、12 月から 3 月へと経過するにつれて IRI が高くなっている傾向が確認できた。

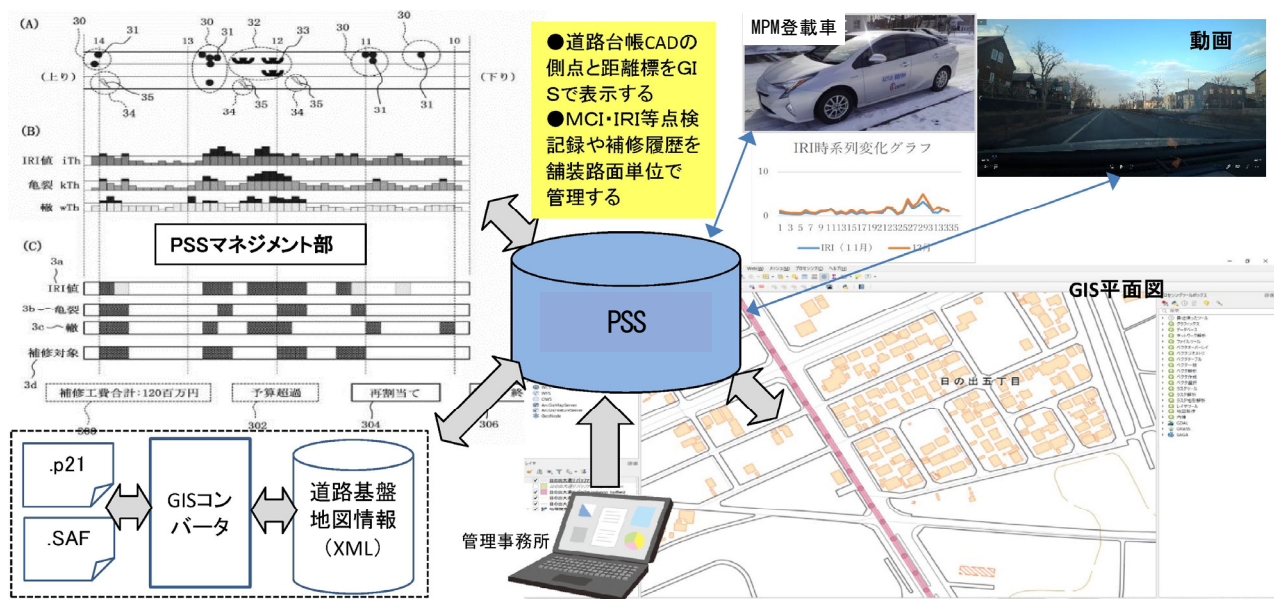
図-1 舗装支援システム（PSS）構成

道路台帳 CAD/GIS 画面と動画とを連動させた PSS に加え、MPM により取得した加速度データと IRI、KP 対応舗装健全度グラフとをリンクさせることでシームレスな路面管理が可能となる。図-1 に PSS の構成を示す。

なお、PSS は図-1 左上に示すように路線名、点検日、市道の起終点及び測点情報を保有し、MCI、IRI 等の点検履歴、舗装種別、閾値以上の損傷の大きい舗装 ID 番号を地図上にも抽出可能である。また、MCI、IRI 等の基準値を変更したときの補修対象箇所を自動で抽出する。補修工法と単価により事業費が計算可能である。各路線の劣化の進行を把握し、舗装修繕 5 年計画等を策定可能であり、限られた予算で適切な事業実行を可能とする。

今回、地方自治体の資産である道路台帳 CAD を利用して GIS データベースシステムを開発した。各路線の 100m 毎の距離標、測点情報、100m 毎の舗装ポリゴンの基本情報とすることで、測点方向の劣化情報や特定の劣化箇所毎の時系列変化がグラフで可視化可能である。

また、路線模式図に加え、CAD/GIS システムにより、道路区域線、測点、車線、幅の標記があり、道路管理図面をシステムの基盤図とすることで現地状況把握を動画情報と合わせて確認できることとした。さらに、道路管理図面に MCI や IRI 値が表示されており、各路線の劣化状況も一目で把握可能である。

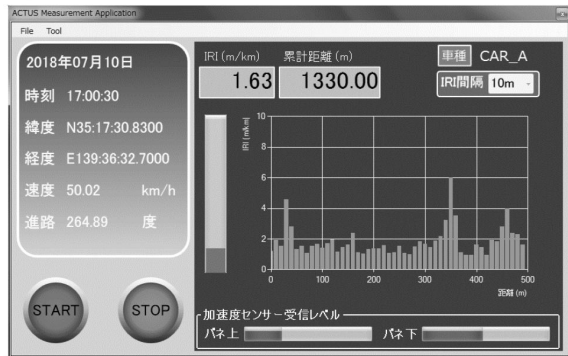
図-2 MPMによる計測画面

また、グリップスイッチも付属されており、これを押すことによって GPS 上に記録される。例えばポットホールや交差点等の位置記録として残すことができる。MPM の計測画面を図-2 に示す。

計測中のモニター画面

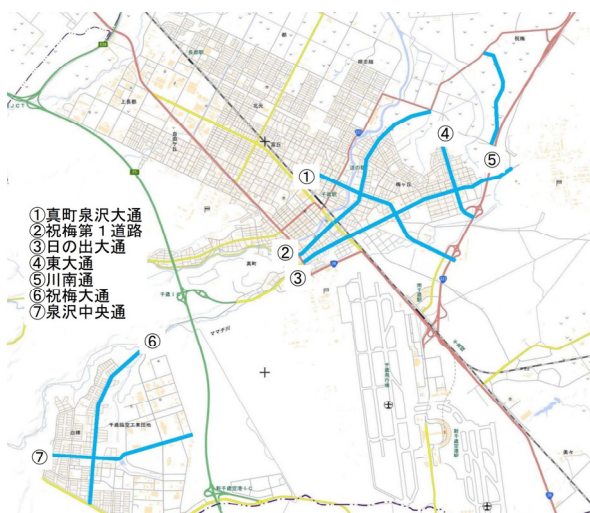
図-3 調査範囲 (主要7路線)

MPM による路面計測は、千歳市の主要市道 7 路線（図-3 参照）において実施した。日程は 2019 年 11 月 27 日～2020 年 3 月までの期間で 10 日に 1 度の高頻度モニタリングを行った。調査機器は、MPM、マイクロストーン社加速度計、SONY FDR300VIDEO、MPM 用 PC である。
